Karataş Deresi (Pazaryolu-Erzurum)'nin Bazı Hidrobiyolojik, Hidrolojik ve Fizikokimyasal Su Kalitesi Özellikleri, Balık Faunası ve Hidro-Elektrik Santral Projelendirilmesi Açısından Değerlendirilmesi

Evaluation of Karataş Stream (Pazaryolu-Erzurum) in terms of Some Hydrobiological, Hydrological and Physicochemical Water Quality Characteristics, Fish Fauna and Hydro-Electric Power Plant Project

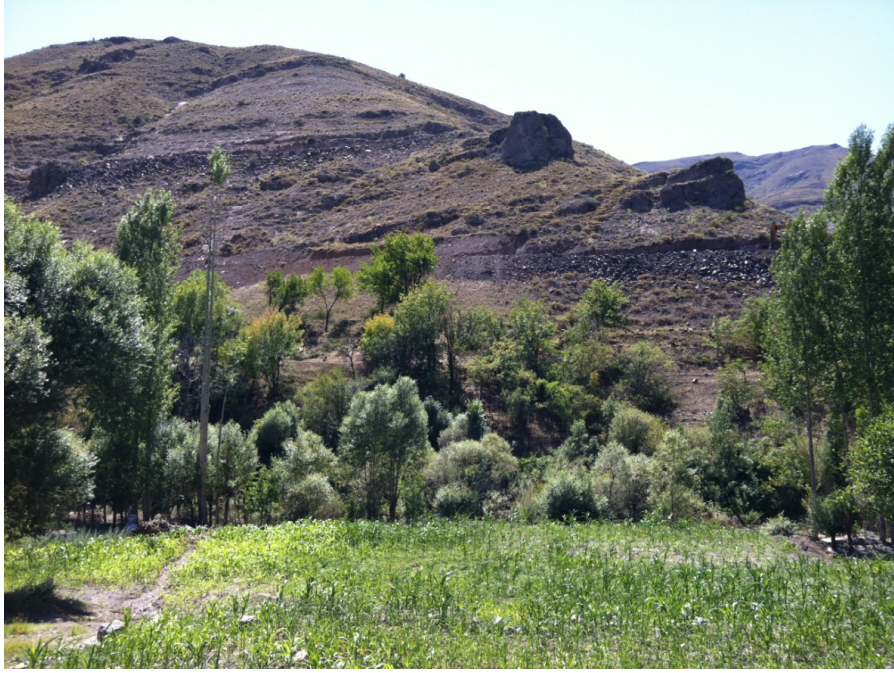
Şekil 1. Karataş deresi taşkın düzleminde yürütülen tarımsal faaliyetler

Karataş köyünde gerçekleştirilen tarım ve hayvancılık faaliyetleri genellikle Karataş deresi su kanalına yani akarsu yatağına çok yakın ve özellikle bahçe bitkileri yetiştiriciliği akarsu taşkın düzleminde gerçekleştirilmektedir (Şekil 1). Hayvancılık faaliyetleri mera ve yaylalarda gerçekleştirilmektedir. Tarımsal faaliyetler iklime göre değil daha çok tarımsal sulama ile gerçekleştirilmektedir. Özellikle akarsu yatağı üzerinde insan eliyle açılmış su kanalları veya arklarıyla tarımsal üretim gerçekleştirilen bahçeler ve bu bahçelerin hemen üst kısımlarında yer alan çayırılık veya meralar sulanmaktadır. Karataş deresi üst kotlarına doğru çıkıldıkça sulama daha çok meralara doğru gerçekleştirilmektedir. Meralarda ise genellikle büyük ve küçükbaş hayvancılık faaliyetleri gerçekleştirilmektedir.

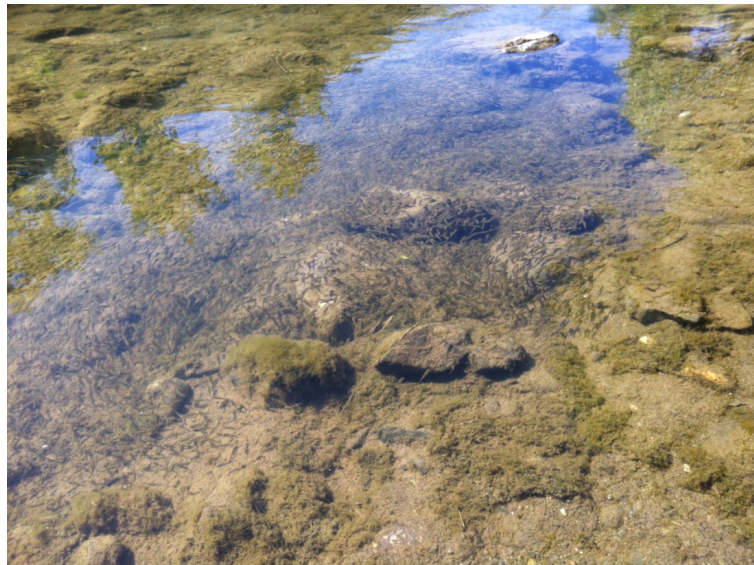
Şekil 3. Karataş deresi boyunca arkların su hızını düşürdüğü gölcüklerde alabalık larvaları

Genel bir gözlem olarak ifade edilebilir ki köylülerin dere sularının tarımsal sulamada kullanılmasından dolayı kirlenmemesine özellikle dikkat ettikleri söylenebilir. Nitekim köy merkezinde dahi dere yatağına herhangi bir katı veya sıvı atık atılmadığı, dere yataklarının çok temiz olduğu, hiçbir şekilde kanalizasyon suyu girdisinin söz konusu olmadığı gözlenmiştir. Arazi çalışmalarına şahitlik ve rehberlik yapan köy ihtiyar heyeti üyelerince bu konuya özellikle dikkat edildiği ve köydeki bütün hanelerin foseptik çukurlar aracılığıyla sıvı atıklarını bertaraf ettikleri ve katı atıkların ise asla dere yatağına atılmadığı ifade edilmiştir. Hatta arazi çalışmaları sırasında su kanallarının oluşturulduğu anakol üzerindeki su akış hızının yavaşladığı noktalarda yoğun alabalık yavru sürülerinin varlığı gözlemlenmiştir (Şekil 3). Ayrıca dere yatağı boyunca yürüttüğümüz çalışmalarda dere yatağının temizliği ve su kalitesi bizlerin de dikkatini çekmiş olup havzanın tipik bir alabalık üreme bölgesi olabileceği tarafımızca düşünülmektedir.

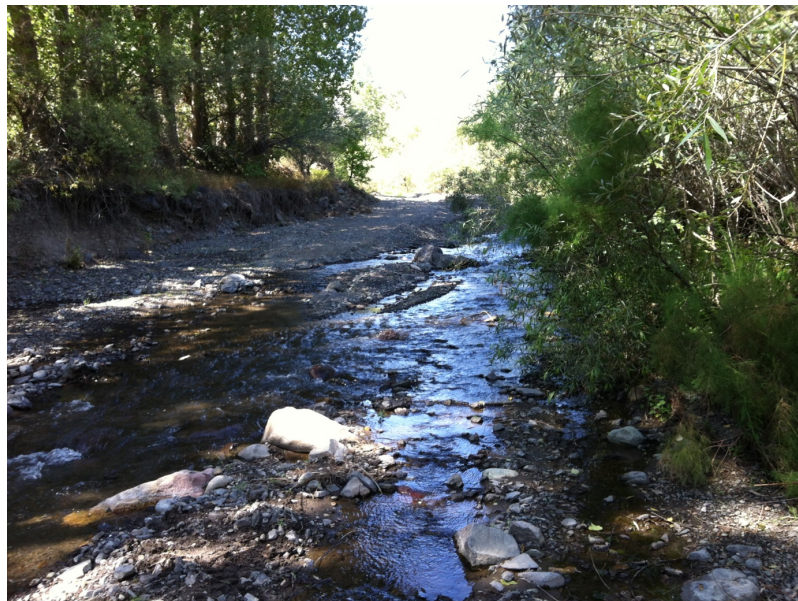
Şekil 4. Karataş köyü alt bölgesi (Domuzdere mevki, santral bölgesi)

Tablo 1’de belirtilen arazi çalışmalarında ölçülen fizikokimyasal su kalite değerleri tatlısu ekosistemi koruma kavramında tavsiye değerler içerisinde yer aldığı ve oldukça iyi bir su kalite değerlerine sahip olduğu görülmektedir. Ayrıca Karataş deresinin bazı hidrolojik su değerleri de aşağıda Tablo 2’de verilmiştir. Hidrolojik ölçümlerde pervaneli akış ölçer su akış hızının tespitinde kullanılmıştır (Şekil 4, 5 ve 6).

Parametre	Ölçülen Değerler	
	Domuzdere mevki (Santral)	Köy üstü bölgesi (Regülatör)
Su akış hızı V (m/s)	1	0,82
Debi Q (m ³ /s)	0,44	0,85
Akarsu su kanal genişliği L(cm)	274	450
Akarsu su derinliği h(cm)	16	22-23

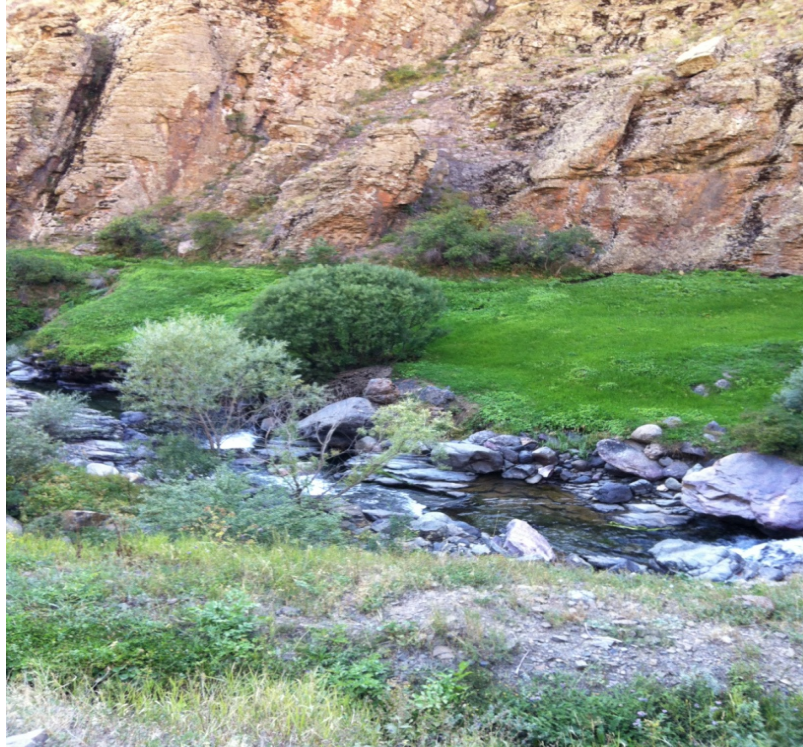
**Şekil 5.** Karataş deresi menbaası (Köyüstü regülatör bölgesi)

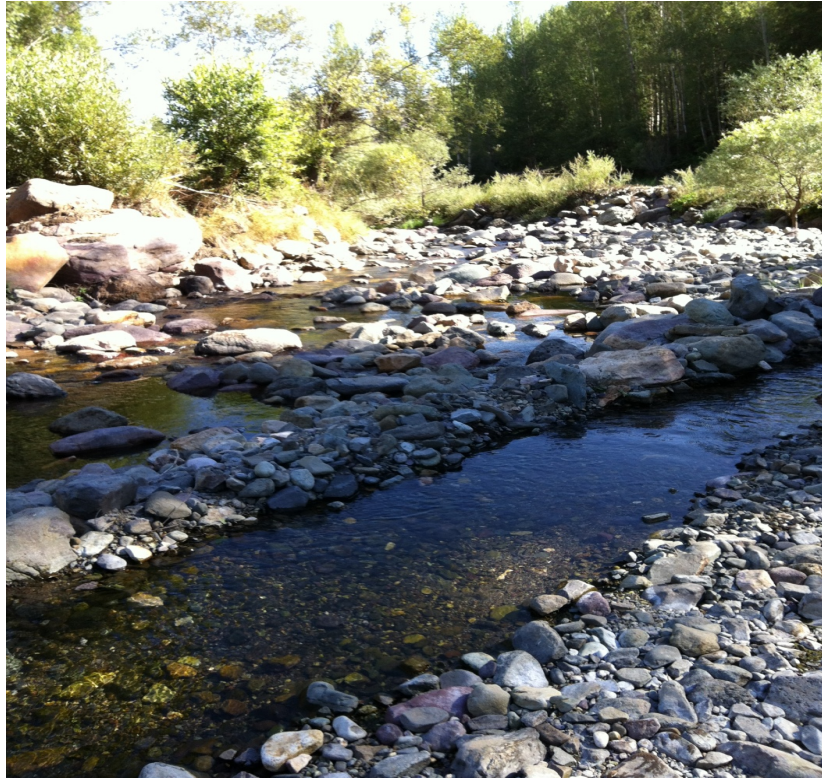
Şekil 6. Sulama amaçlı su arklarından bir örnek

Karataş deresinin köyü geçtiği arazi boyunca dere yatağında tarım arazilerine su götüren su kanalları veya arkları teker teker ziyaret edilmiş ve akıntıölçerle anakol ve su arklarındaki akış hızları ölçülmüştür. Arazilere su götüren su arkları genellikle insan eliyle oluşturulmuş taş, kaya ve bitkilerle oluşturulan setlerden oluşmakta ve arazi içlerine doğru kazılarak açılmış kanallar boyunca su getirilmeye çalışılmıştır. Bazı su arklarında biriktirilen sular borular aracılığıyla daha uzak bahçe ve çayırıklara ulaştırılmaya çalışılmaktadır.

Ark no	Sahibi veya ismi	Genişlik (cm)	Derinlik (cm)	Akış hızı (m/s)	Yaklaşık Debi (m ³ /s)	(lt/s)
1	İlhanlar-1 (Rıfat İlhan)	75	21	0,24	0,04	40
2	İlhanlar-2	65	19	0,20	0,02	20
3	İlhanlar-3	57	18	0,18	0,02	20
4	İlhanlar-4	63	22	0,26	0,04	40
5	İlhanlar-5	180	22	0,30	0,12	120
6	İlhanlar-6	165	18	0,25	0,07	70
7	Ziya Çelik	160	19	0,27	0,08	80
8	Ahmet Ay	120	20	0,34	0,08	80
9	Temel Yılmaz	150	15	0,22	0,05	50
10	Abdurrahman Dursun	76	20	0,24	0,04	40
11	Mustafa İlhan	80	15	0,27	0,03	30
12	Naci İlhan	100	15	0,98	0,15	150
13	İlhanlar	78	16	0,24	0,03	30
14	Yusuf Güçlü	79	15	0,25	0,03	30
15	Polatlar	80	14	0,26	0,03	30
16	Zülahi İlhan	78	16	0,24	0,03	30
17	Gamlar	120	18	0,30	0,06	60
18	Alaattin İlhan	95	16	0,80	0,12	120
19	Nuri İlhan	96	17	0,78	0,13	130
20	İlhan İlhan	105	16	0,75	0,13	130
TOPLAM					1,30	1300
