**T.C.**  
**RECEP TAYYİP ERDOĞAN ÜNİVERSİTESİ**  
**LİSANSÜSTÜ EĞİTİM ENSTİTÜSÜ**  
**İNŞAAT MÜHENDİSLİĞİ ANABİLİM DALI**

**YÜKSEK LİSANS TEZİ**

**KLORÜR MİKTARININ VE GERİLMENİN DONATI ÇELİĞİNİN**  
**KOROZYONUNA ETKİSİ**

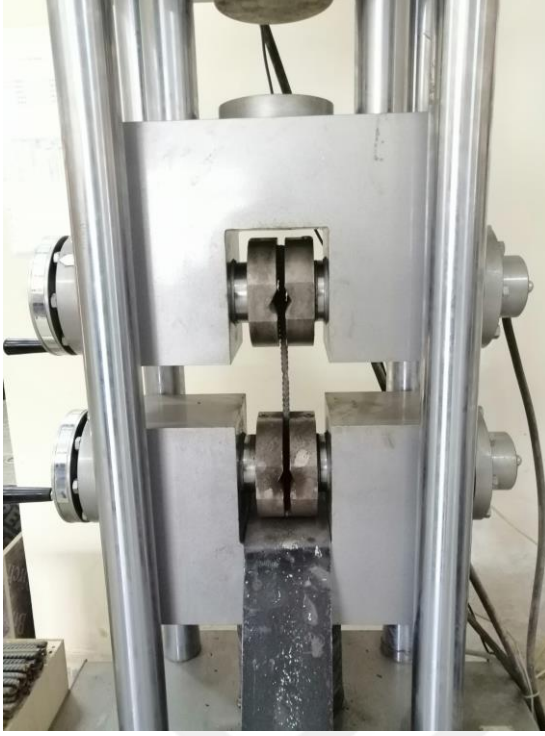
Donatı çelikleri Şekil 9'da görülen çene kısmı 170 mm'lik deney cihazında çekme deneyine tabi tutularak donatıların mekanik özellikleri tespit edilmiştir. Çubukların çekme deneyi için boyları  $L = (2 \times \text{Çene uzunluğu}) + 20 + L_0 + 20$  bağıntısına göre hesaplanmıştır. Buradaki  $L_0$  değeri donatı çapının 5 katını ifade etmektedir. Çekme deneyi için donatı çubuklarının boyları  $L = (2 \times 170) + 20 + (5 \times 14) + 20 = 450$  mm olarak hazırlanmıştır.

Şekil 9. Çelik donatıları çekme deneyinin uygulanması.

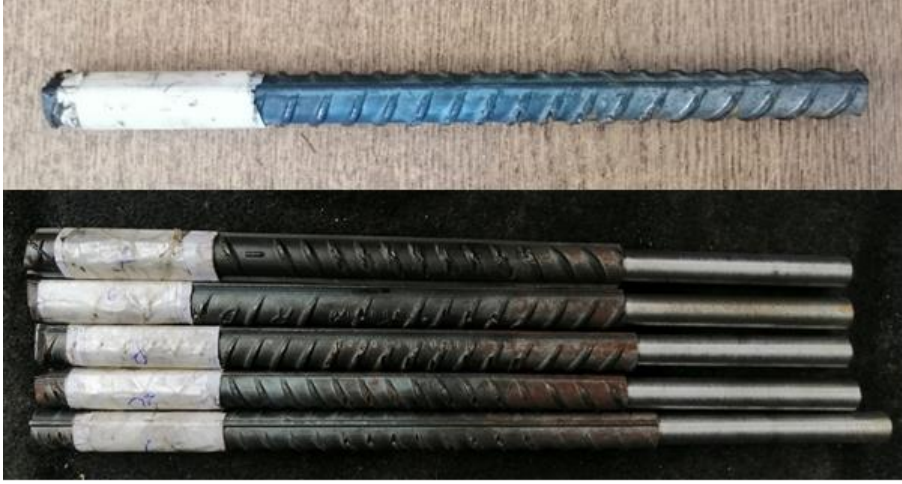
Şekil 11’de çelik donatılar üzerinde çekme deneyi uygulanıp donatılar gerilmeye maruz bırakıldıktan sonra kesit alanlarını  $1 \text{ cm}^2$  olacak şekilde tornalanmıştır. Korozyon deneyi için hazırlanan hücrede çelik donatının yüzey alanının  $1 \text{ cm}^2$  olması gerekmektedir. Numunelerde tornalama işlemi bu yüzden yapılmıştır. Tornalama işleminde donatının sadece dış yüzeyleri sıyrılmış ve donatının iç bölgesine zarar verilmemiştir.

Şekil 11. Çelik donatıların tornada sıyrılmış ve sıyrılmamış durumları.

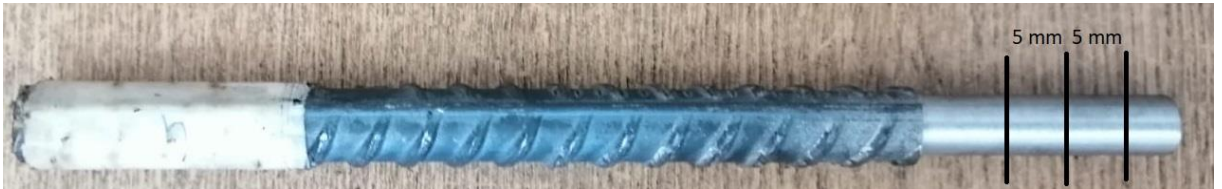
Şekil 12’de görüldüğü gibi kesit alanı 1 cm<sup>2</sup>’ye getirildikten sonra 5 mm uzunluğunda işaretlenip donatı çeliği dilimlenmiştir. Dilimleme yapıldıktan sonra demir numunelerin yüzeyi 320, 600 ve 2000’lik zımpara kâğıtları ile suyla birlikte zımpara yapılarak parlatılıp, aseton+etil alkol karışımı ile yıkanarak sıcak hava üflenerek kurutulmuş ve korozyon deneyine tabi tutulmuşlardır.

Şekil 12. Tornalama işlemi sonrası demir numunelerin dilimlenmesi.

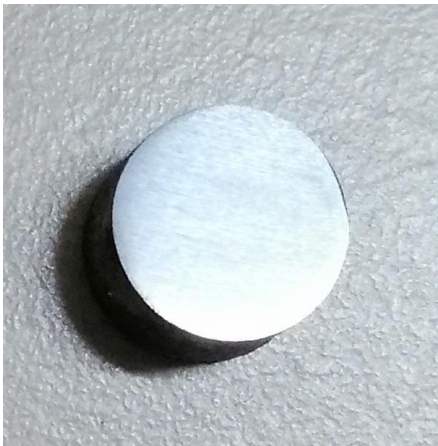
Şekil 13. Yüzey parlatma işleminden sonra korozyon deneyine hazır hale getirilen numune.

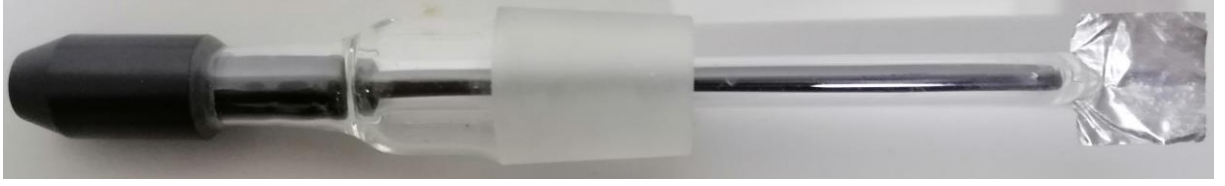
Şekil 16. Katot olarak kullanılan paslanmaz platin elektrot.

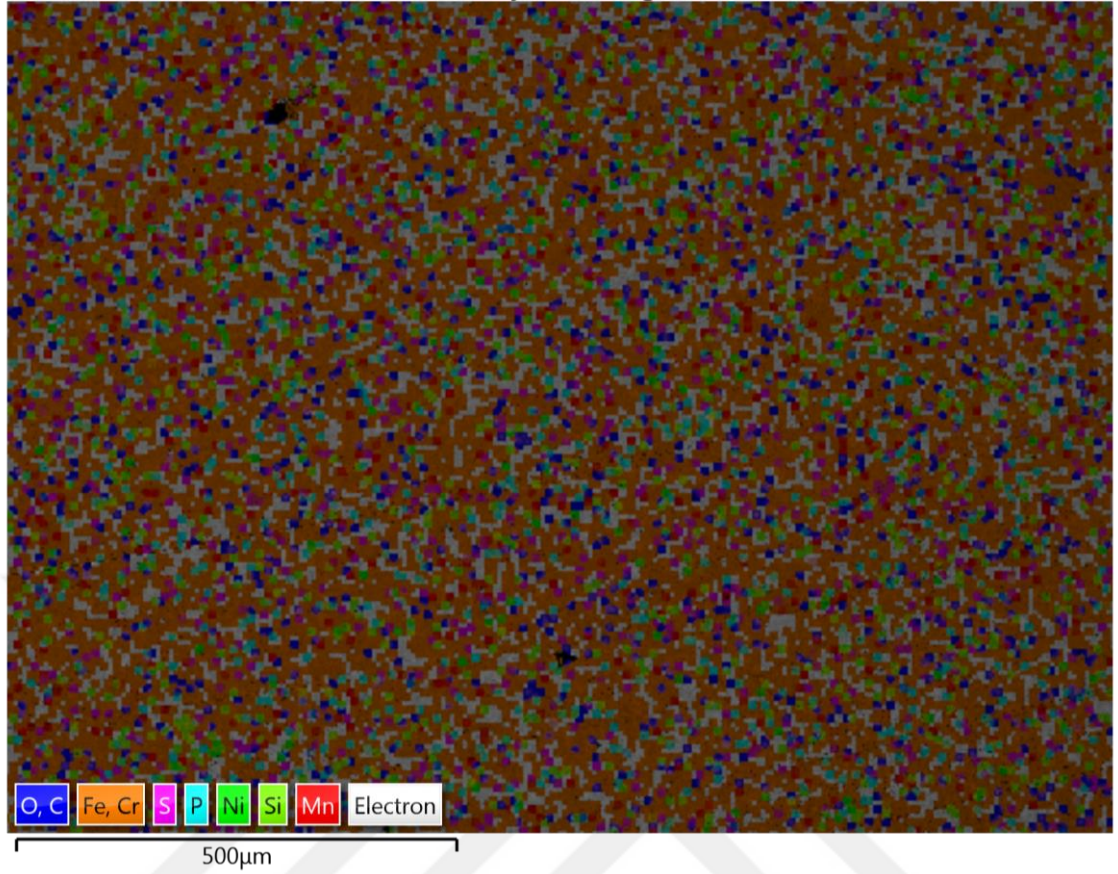
Şekil 45. Akma dayanımı bölgesinde gerilme uygulanmış ve korozyon deneyine tabi tutulmamış numunenin EDS analizi.
